# Construction d'une nouvelle piscine couverte, Frutigen

2007

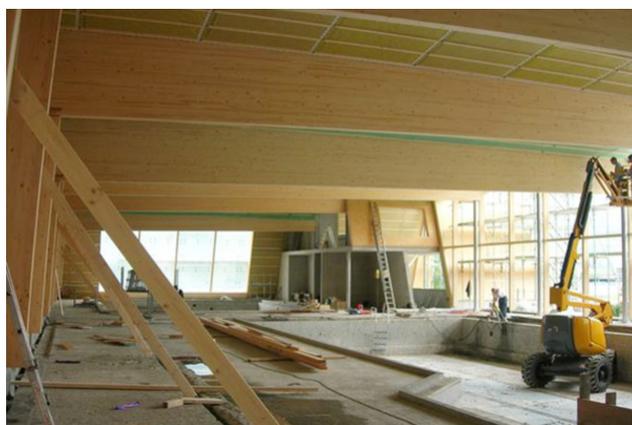
Vue intérieure du gros œuvre

La structure porteuse secondaire est composée d'éléments en caisson creux qui ont été préfabriqués et fixés sur les poutres en lamellé-collé. Le contreventement du bâtiment est assuré d'une part par le mur en béton existant du vestiaire et d'autre part par des parois en bois de contreventement. Afin de supporter les forces importantes, un contrefort est intégré dans l'un des murs. Le toit est renforcé par des panneaux OSB qui stabilisent également la structure porteuse principale. Les murs sont constitués d'une ossature construite par éléments.
