Pont en bois Sihlmatt, Hirzel

2018

Le pont en bois Sihlmatt relie les cantons de Zoug et de Zurich depuis sa construction en 1849-1850. Timbatec Holzbauingenieure AG a constaté, à l'aide d'un examen de l'état, que le pont devait être rénové d'urgence et a ensuite pris en charge le projet de remise en état.

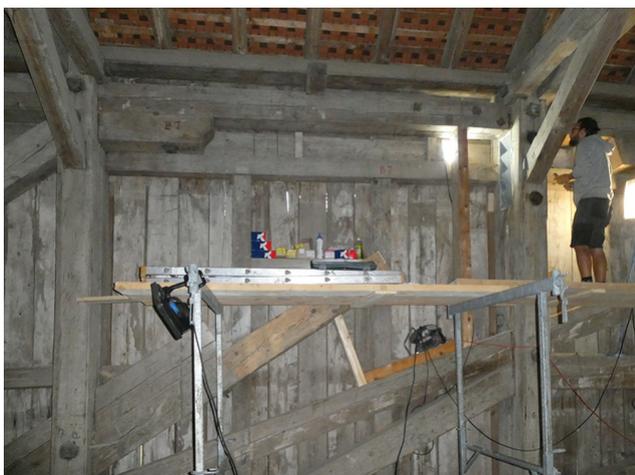
Rénovation des contreforts du pont

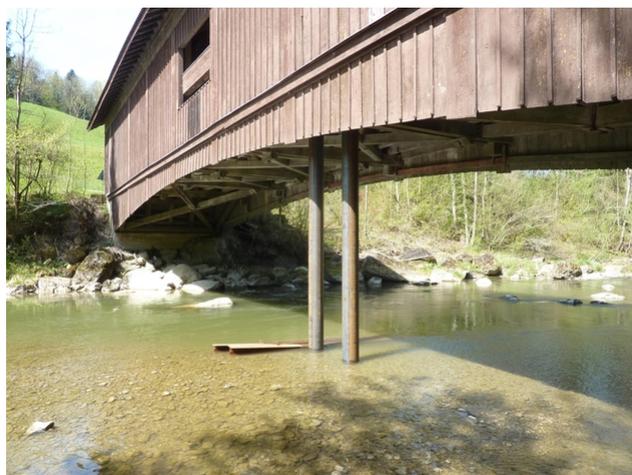
Pieux provisoires de stabilisation

En raison de la construction, le remplacement des éléments sans démonter le pont a représenté un grand défi. Grâce à des pieux provisoires enfoncés dans le cours d'eau, les différents éléments ont pu être remplacés avec précaution, sans démonter le pont. La rénovation a pu être menée à bien grâce à la bonne collaboration de tous les participants.

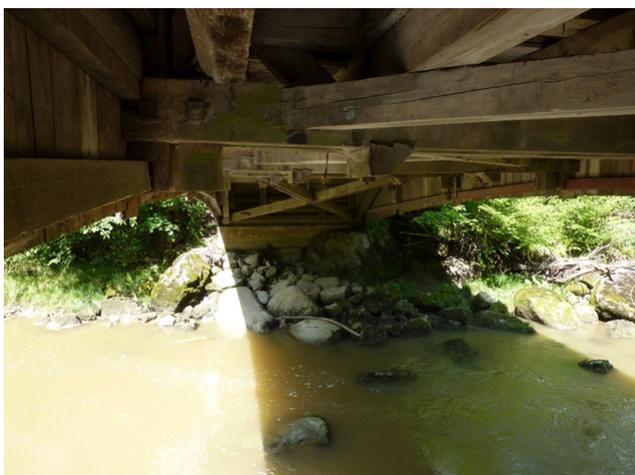
Vue inférieure du pont

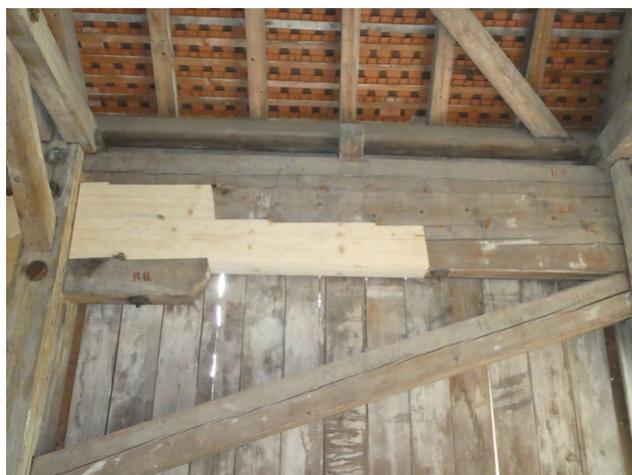
Structure existante et rénovée

Le projet de remise en état a été réalisé en étroite collaboration avec le service des ponts et chaussées du canton de Zurich et le service des monuments historiques. Une équipe composée de l'entreprise de charpenterie Schneider GmbH et des hydrauliciens Willi Stäubli Ing. AG a été constituée pour la remise en état des éléments endommagés. Afin que le pont réponde à nouveau à toutes les exigences de sécurité pour les années à venir, les éléments endommagés ont été remplacés. De plus, la protection constructive du bois a été améliorée.
