Rénovation et extension du centre sportif, Gstaad

2018

Gstaad a préparé son centre sportif pour l'avenir. Outre la construction d'un espace bien-être, la structure porteuse en bois de la piscine couverte a été entièrement rénovée. Timbatec a analysé son état et défini les mesures de rénovation.

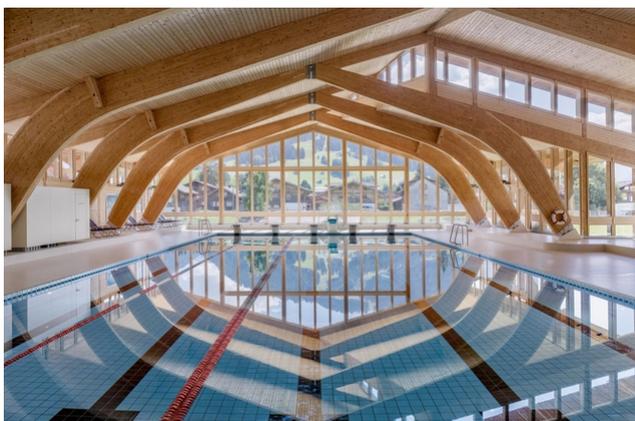
Des dimensions impressionnantes : structure porteuse de la piscine couverte

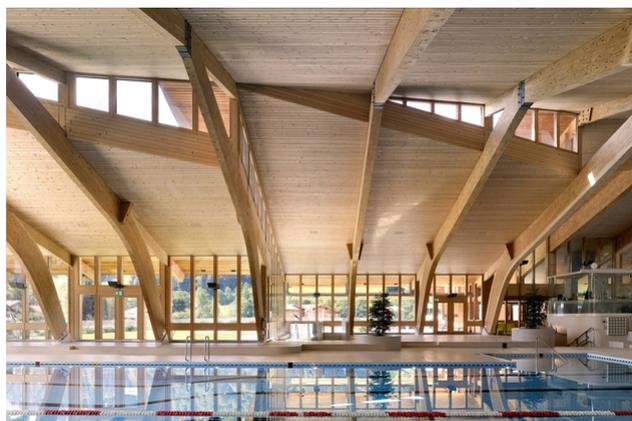
Les lambris acoustiques ont été remplacés entre les poutres.

Pour renforcer certaines fermes, des lamelles de bois lamellé-collé ont été collées. De plus, le toit a été rénové thermiquement. Le coffrage en planches entre les fermes a été enlevé, le toit a été isolé de l'intérieur et recouvert d'un nouveau coffrage. Timbatec était responsable de l'assurance qualité des travaux de rénovation et en outre de la protection incendie pour l'ensemble du projet.

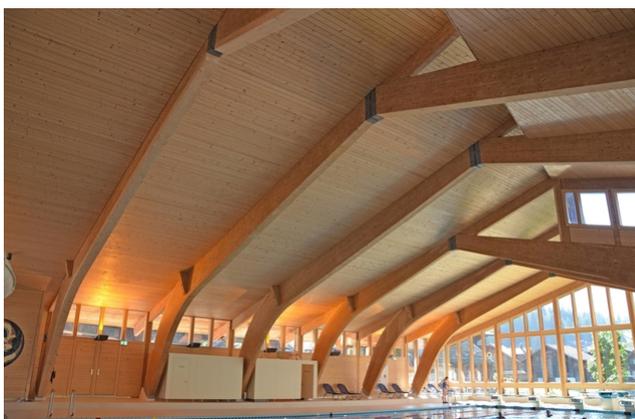
La poutre la plus à gauche est renforcée par des lamelles.

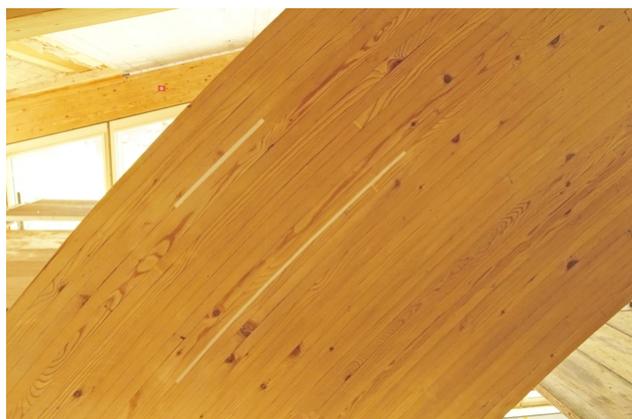
Vue détaillée d'un joint de colle rénové

La piscine couverte de Gstaad, construite en 1971, est la plus ancienne piscine couverte de Suisse, avec une structure porteuse en arc à trois articulations en bois lamellé-collé. La piscine est depuis longtemps classée monument historique. Les dimensions de la construction sont impressionnantes. La structure porteuse se compose de fermes en arc à trois articulations avec des portées allant jusqu'à 34,2 mètres et des sections comprises entre 20 x 110 cm et 35 x 135 cm. Mais l'âge a laissé des traces. La technique du bâtiment, les écoulements ainsi que la structure du bâtiment étaient en partie obsolètes. De plus, des fissures étaient apparues dans la structure principale du toit. Timbatec a été chargée d'examiner les fissures. Elles ont été relevées et documentées à l'aide d'un tachéomètre. Il s'est avéré que certaines fissures étaient si profondes que la statique n'était plus garantie. On a également constaté une charge trop élevée sur les poutres principales dans certaines zones. Un assainissement des fissures était donc nécessaire pour les poutres. Les fissures ont été découpées, nettoyées et de la colle a été injectée pour les refermer.
